亜熱帯島嶼環境下で長期間曝された耐候性鋼橋の腐食特性評価

構造研究室 035346K 玉城 義樹

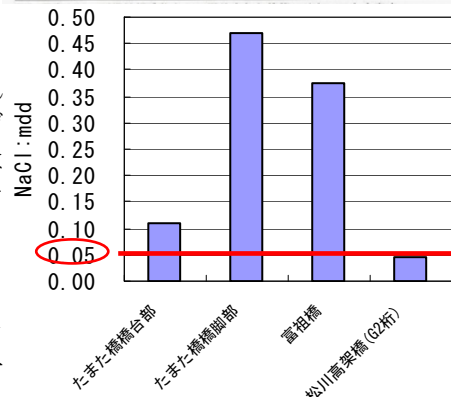
図 4 飛来塩分量

図 4 に、飛来塩分量[mdd]を示す。図より、松川高架橋以外の橋梁で耐候性鋼の適用基準である 0.05mdd を超えていることがわかった。

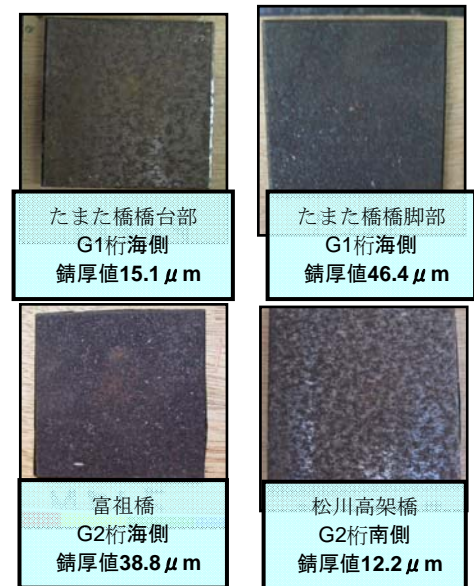
図 5 鋼材センサー錆厚

図 5 に、たまた橋が暴露期間 7 ヶ月目、富祖橋暴露期間 6 ヶ月目、松川高架橋 4 ヶ月目での耐候性鋼センサーの錆厚値を示した。図より、飛来塩分量の多いたまた橋橋脚部と富祖橋の錆厚が高いということがわかる。

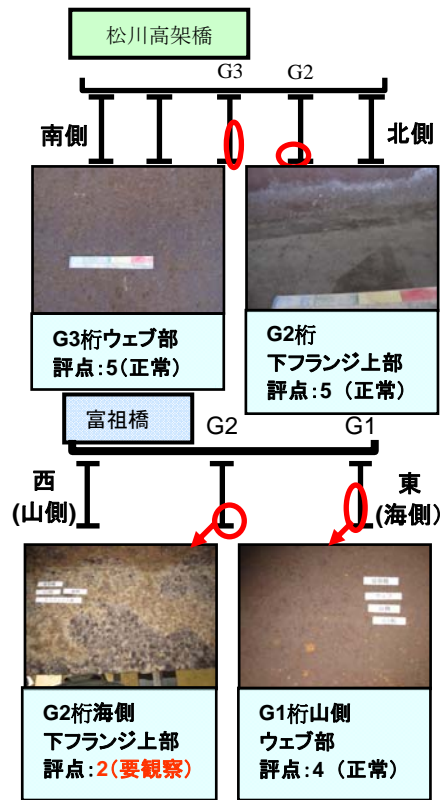
図6 構造部の外観写真と評点

図6に、桁下フランジ上面とウェブ面の外観写真と評点の一例を示す。図より、松川高架橋のウェブ部、下フランジ上部ともに腐食はほとんど見られず、錆厚値は $200\mu\text{m}$ 以下、外観評点4、5であった。富祖橋は、ウェブ部の錆厚は $250\mu\text{m}$ 以下、腐食は多少見られ外観評点3、4であり、また下フランジ上部の錆厚は最大で $539\mu\text{m}$ であり、剥離など腐食がかなり進行しており、外観評点2~3であった。

- 1) 飛来塩分量が 0.05mdd 以下の構造部位では腐食がほとんど見られず、評点4、5であった。一方、飛来塩分量 0.05mdd 以上の構造部位ではウェブ部は評点3~5であったが、下フランジ上部のほとんどが要観察の評点2であった。
 - 2) 耐候性鋼センサーの錆厚から算出した実橋のウェブ部予測錆厚は、飛来塩分量 0.05mdd 以下は100年後も予測錆厚 $200\mu\text{m}$ 以下であり、評点5であった。また、飛来塩分量 0.05mdd 以上は50年後、100年後ともに錆厚が $400\mu\text{m}$ 以下、評点3~5である場合と、50年後には錆厚約 $750\mu\text{m}$ 、100年後には錆厚約 $1600\mu\text{m}$ となり、要観察、異常の評点2、1である場合とそれぞれなった。
- 以上のことより、耐候性鋼の合理的な適用法を下記に示す。
- 飛来塩分量 0.15mdd 程度以内の場合、ウェブ部は無塗装耐候性鋼を適用し、下フランジ上部は塗装を施す。
 - なお、上記は桁中間部の場合であり、桁端部の検証は今後の課題とする。

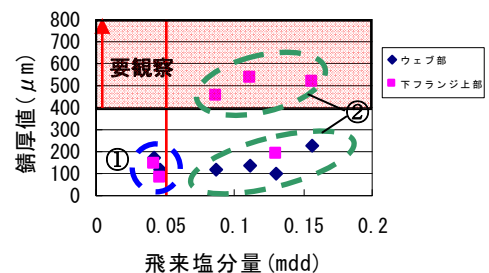
図7 飛来塩分量と各構造部の錆厚との関係

図7に、各桁内から捕集した飛来塩分量と各構造部位の錆厚との関係、図8に、飛来塩分量と外観評点との関係を示す。図の①より、桁内の飛来塩分量が基準値 0.05mdd 以下の場合、ウェブ部、下フランジ上部ともに評点4、5と正常であった。また、図の②より、桁内の飛来塩分量が 0.05mdd 以上の場合、ウェブ部は評点3~5だったのに対し、下フランジ上部は腐食が進行しており、要観察の評点2であった。

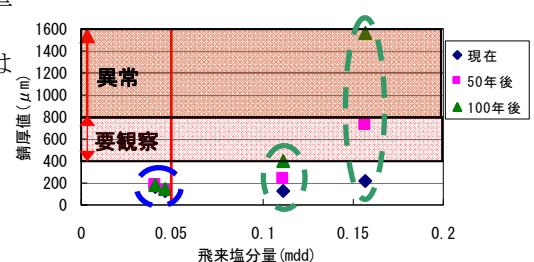
図9 飛来塩分量とウェブ部予測錆厚との関係

耐候性鋼センサーの錆厚値から求めた錆厚予測曲線の傾きを利用して、実測のウェブ部錆厚を用いて、50年後、100年後の予測錆厚を求めた。予測錆厚と飛来塩分量との関係を図9に示す。また、近似曲線関数 $Y=AX^B$ は最小二乗法により算出した。図から、飛来塩分量 0.05mdd 以下では100年後も錆厚 $200\mu\text{m}$ 以下であり、評点5と正常であると予測される。一方、飛来塩分量 0.05mdd 以上では、100年後も錆厚 $400\mu\text{m}$ 以下と正常な範囲である場合と、50年後には要観察の評点2、100年後には異常の評点1になると予測した。
