塩害により損傷を受けた RC 桁の鉄筋の機械的性質

構造工学研究室 辻 翔平

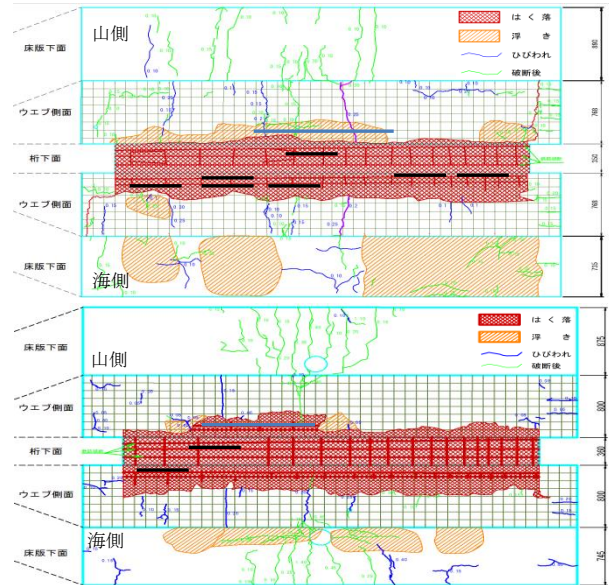
図 - 1. 大型試験体損傷状況（破断後）

図 - 1 に载荷試験後の大型試験体 2 体の損傷状況を示す。なお、図中の赤線は鉄筋を示しており、試験体は露出している 5 本の主鉄筋のうち、図に示す黒色を引張強度、青色を疲労強度試験体として切り出し製作した。なお、試験体長さは 600mm とした。

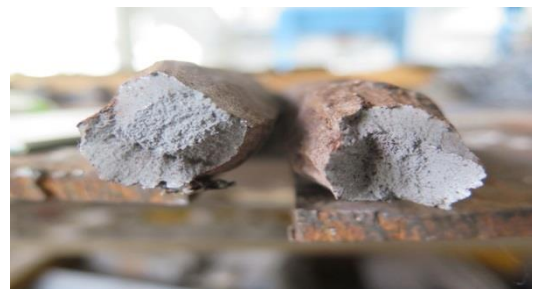
写真 - 3. 試験体破断面（引張強度試験）

写真 - 3 に引張強度試験の破断断面を示す。断面から、伸びが見られるような断面となっている。図 - 4 に、健全に近い試験体（青）と腐食した試験体（赤）の応力 - ひずみ関係を示す。腐食した試験体には、あまりばらつきは見られず、健全に近い試験体では、ある程度のばらつきが見られた。健全に近い試験体の 2 体に関しては、腐食した鉄筋と同じような傾向を示した。

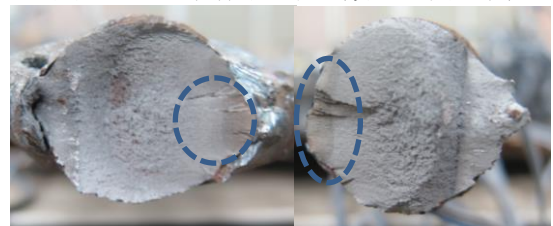
写真 - 4. 試験体破断面（疲労強度試験）

写真 - 4 に疲労破断した試験体断面の写真を示す。写真のマークした部分よりひびが入り、そこから一気に破断に至る傾向が見られた。図 - 5 に、今回の試験で得られた結果、S-N 線図を示す。X 軸は、繰り返し回数を示し Y 軸は、破断時の応力振幅を示す。A~E は、JSSC 疲労設計指針での継手等級分類である。グラフより試験体数の少なから疲労破断による傾向は掴むのが難しい結果となった。
