# 鋼桁における構造部位別の腐食特性に関する研究

琉球大学 学生会員 ○宇座徳人、 琉球大学 正会員 下里哲弘、有住康則、淵脇秀晃

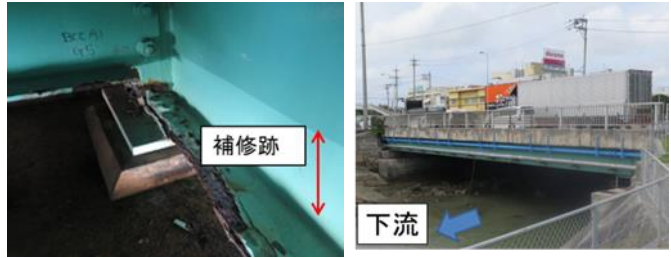
写真1は沖縄における補修塗装された鋼橋の腐食状況であり、補修塗装された箇所でも健全な部位と腐食が再発している部位がある。効率的、経済的に橋梁を補修する上で、構造部位別に腐食特性を把握する必要がある。
