鋼桁端部の腐食弱点部の分析と腐食モニタリングによる基礎的研究

構造工学研究室 村山拓朗

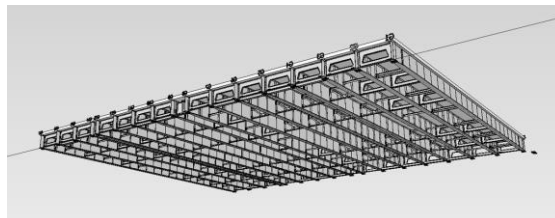
近年、鋼橋の腐食劣化による問題が深刻となっている。実際に、鋼橋の落橋等の報告もあり、劣化箇所の早期発見と対策が必要である。鋼橋において腐食劣化しやすい箇所として桁端部が挙げられるが(図1)、桁端部には様々な部位・部材があり、その腐食特性・傾向は各部位・部材ごとに異なっている。また、詳細な腐食箇所が不明確という問題点もある。そこで今回、腐食箇所の明確化・傾向把握を目的とし、先ず実橋梁調査から可視化したモデルを作製し腐食箇所の部位・部材レベルでの分析を行った。また、その分析結果から腐食傾向が大きかった鋼 I 桁の下フランジに着目し、腐食モニタリングによる詳細分析を行った。

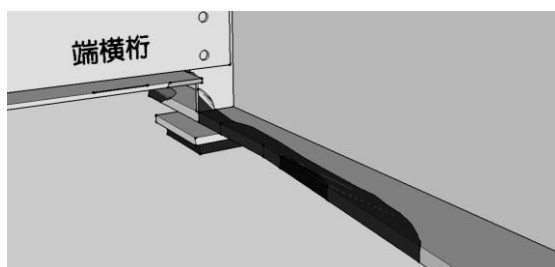
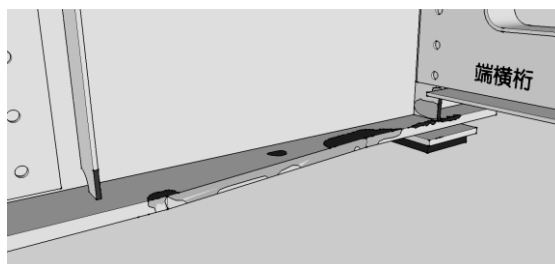
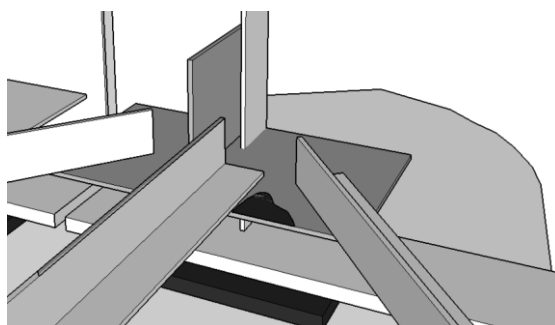
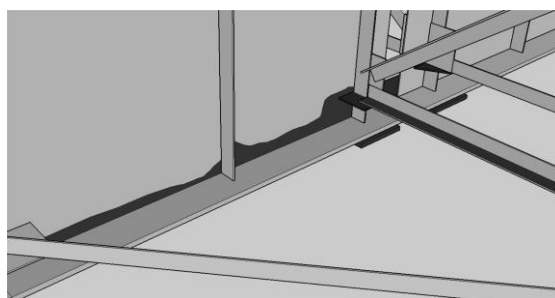
本研究では、環境条件の違う沖縄県、山口県、新潟県の鋼橋3橋を対象とした。沖縄県のS橋は現地調査より、山口県A橋、新潟県B橋は点検台帳より作製を行った。

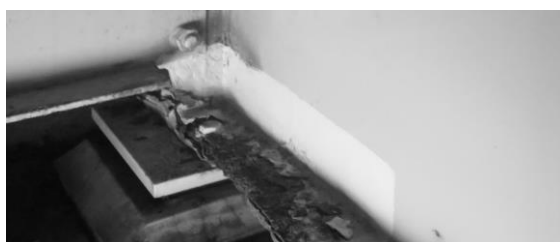
3橋梁の概要と色付け状況を図3に示す。各橋梁において、ウェブ、下フランジ、ガセットプレート、横構等に多く腐食が見られた。S橋に関しては、下
