台風下における道路照明柱の低サイクル疲労破壊に関する基礎的実験

構造研究室 長久武司

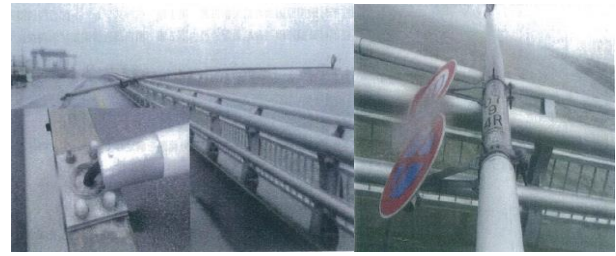
図-1 台風により倒壊した照明柱

2011年に発生した台風9号(最大風速約50m/s)により、図-1のように沖縄県南部に設置された照明柱数基が倒壊した。原因は暴風による疲労破壊と推察されるが、詳細は不明である。そこで、本研究では台風下の振動による外力を想定した低サイクル疲労試験を行い、照明柱基部リブの有無による耐力の違いやリブによる照明柱の疲労特性を検証することによって、破壊特性の基礎資料を得ることを目的とする。

リブ有無ともに基部(リブ)付近の溶接部に亀裂が確認された。図-8 のように、リブ有は 3600 回時点で亀裂が確認され、進展をして破壊した。一方、リブ無は 3600 回の時点では亀裂は確認されず 10800 回の時点で図-9 のような亀裂が確認された。これは図-1 に示した実照明柱の亀裂状態と同様である。またリブ有では両側の下部から亀裂が見られたが、リブ無は一方のみに見られ、またリブ有のほうが最終的な亀裂深さも大きかった。

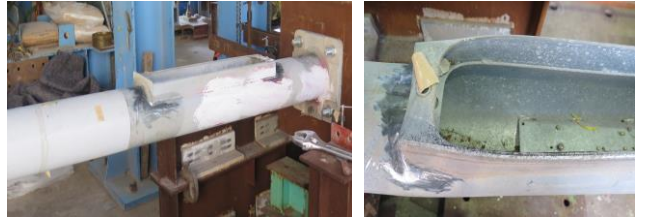
図-5 耐荷力試験での開口部座屈

図-6のように載荷試験で用いた各試験体の、開口部と基部範囲において局部座屈が発生した。また、基部やリブ付近といった開口部以外の箇所には破壊は無かった。

リブ有の耐荷力試験終了時全体と開口部拡大

リブ無の耐荷力試験終了時全体と開口部拡大

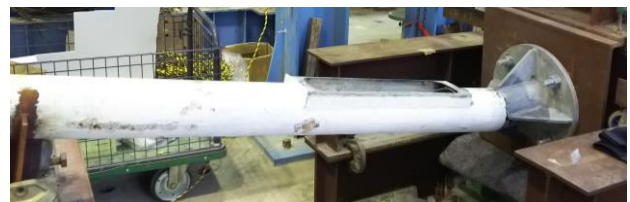
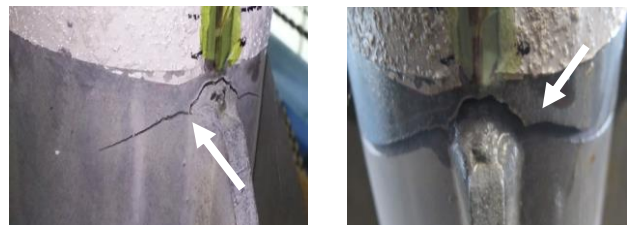
低サイクル試験終了後のリブ有全体写真

(左 3600 振幅時、右 終了時)
