# 疲労損傷を受けた鋼床版の疲労対策後の寿命評価に関する研究

琉球大学：下里哲弘、有住康則、矢吹哲哉

# ラメラティアを内在した荷重伝達型十字溶接継手の疲労強度特性

琉球大学: 下里哲弘、許田千晶、有住康則、矢吹哲哉

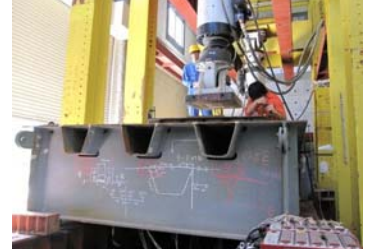
現場で適用されている疲労対策法

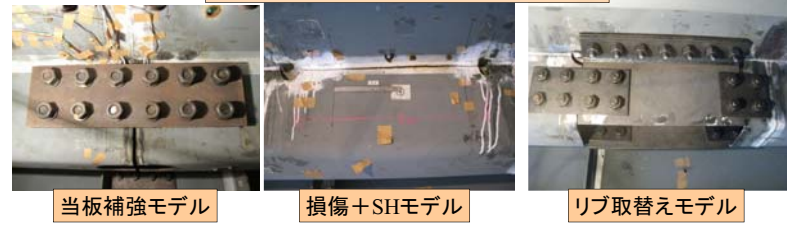
静的載荷試験結果

- 当板補強により、溶接止端部近傍の応力は増加する。
- 当板と止端部との距離 (d) が小さい程、応力は増加する。
- 当板の板厚 (t) による応力増加はみられない。

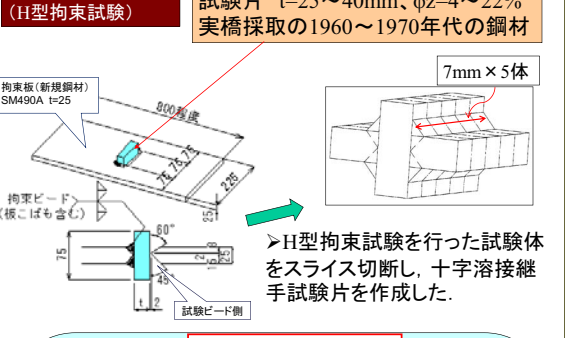
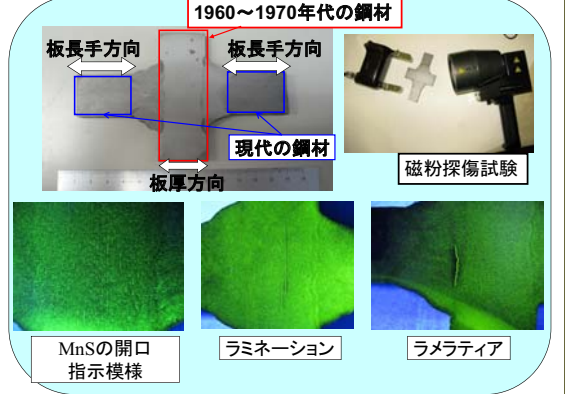
ラメラティア内在試験 (H型拘束試験)
