# 腐食高力ボルトの残存軸力評価に関する実験的研究

構造研究室 大城進太郎

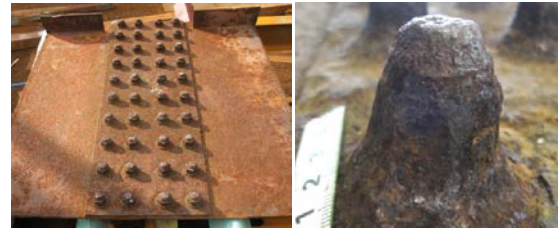
写真-1 試験体

試験体には写真-1 に示すように、腐食した実橋において回収した4行10列のボルト配置された高力ボルト継手部を4体、ボルト総数160本を用いた。試験体を写真-1 に示す。

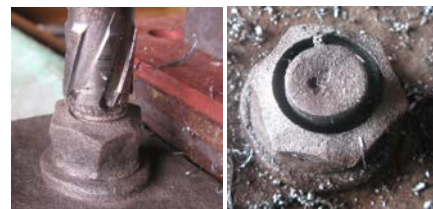
(a) コア抜き前 (b) コア抜き後  
写真-2 コア抜き作業

高力ボルトの軸力を推定する方法の1つにひずみゲージ法がある。この方法は軸力を導入あるいは、解放した時にボルト頭部に生じるひずみの値から軸力を求める方法である。しかしながら、腐食劣化した高力ボルトはレンチ等で緩めることが困難であるため、本研究では、写真-2 に示すようにナット部からコア抜きを行い、軸力解放時のひずみから残存軸力を求めるといった実験方法の開発を行った。

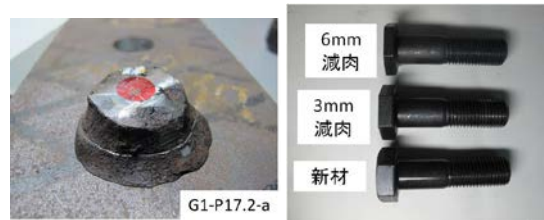
写真-3

写真-4

腐食したボルト頭部

人工減肉した新材ボルト

写真-4 に示すように、新材ボルト頭部の高さを人工的に減肉させた後、軸力を導入し、軸力値とボルト頭部のひずみを計測した。実験パラメータは3mm、6mmとし、それぞれ3本ずつ実験を行った。その実験結果を図-1中の黒印で示す。図-1より、ボルト頭部の高さ減肉に伴い、軸力-頭部ひずみの勾配が減少していることが分かる。この結果より、式(1)に示すボルト頭部の影響を加味した補正軸力算出式を求めた。腐食試験体の残存軸力推定に適用した。

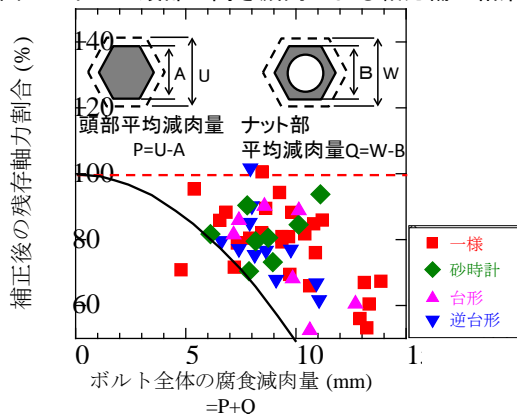
図-4 ボルト頭部の側面減肉考慮した結果

ボルト頭部側面の腐食減肉と残存軸力の影響を検討するため、ボルト頭部の減肉量の測定を行った。また、本研究ではナット部及び、ボルト頭部の減肉が残存軸力に及ぼす影響の比率を1:1と仮定し、腐食減肉パラメータを定義し、評価した。その結果を図-4に示す。ここで、腐食減肉量とは、ナット部及びボルト頭部の平均減肉量の和を示している。図より、ナット部及びボルト頭部の減肉量を計測することで、残存軸力を推定することが可能であると言える。
