腐食弱点部の弱点部の補修を目的とした局所防食技術に関する基礎的検討

構造研究室 125332J 原田和幸

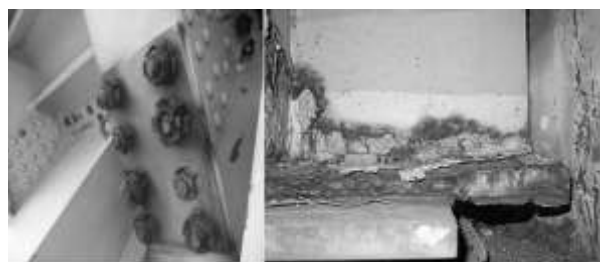
写真-1 腐食した高力ボルトと桁端部

鋼橋の腐食弱点部として、鋼桁端部や高力ボルトが挙げられ、劣化状況によっては安全性が損なわれる危険がある（写真-1 参照）。通常の補修方法は、ケレン後の再塗装であるが、鋼桁端部や高力ボルトは構造上十分な除錆が困難であるため早期に再劣化する。そのため、このような箇所に対しては残存錆を有する状態における合理的な防食補修技術の確立が重要である。そこで今回、各種防食下地（有機ジンクリッチペイント、アルミフレーク含有塗料、Cold Spray 溶射皮膜）の鋼材錆残存状態における防食性能を把握することを目的に腐食促進試験による比較検証を行った。

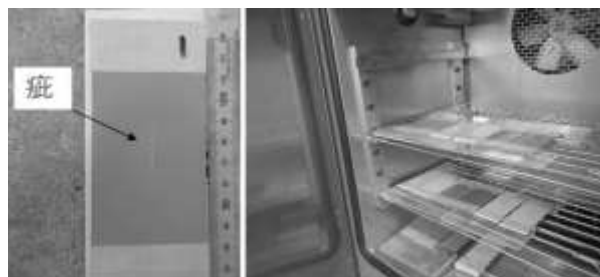
写真-2 試験体事前準備 恒温恒湿機

各種防食下地の犠牲防食効果による防食性能を比較するために、試験体表面中央部に約2cmの疵を入れた(写真-2参照)。その後、各試験体表面に対して5mass%のNaCl溶液を $10\mu\text{l}/\text{cm}^2$ 塗布したのち、恒温恒湿機に入れて稼働させる。複合サイクル条件は5mass% NaCl5%を塗布後、温度35°C・湿度90%の湿润条件(2h)、温度40°C・湿度50%の乾燥条件(6h)を1サイクル(計8h)とし、3サイクル(計24h)毎に5mass%NaClを繰り返し塗布した。¹⁾
