塩害により損傷を受けた RC 桁の鉄筋の機械的性質

構造工学研究室 辻 翔平

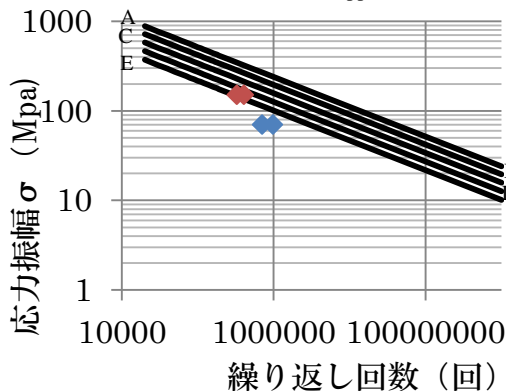
図 - 5. S-N 線図

写真 - 4 に疲労破断した試験体断面の写真を示す。写真のマークした部分よりひびが入り、そこから一気に破断に至る傾向が見られた。図 - 5 に、今回の試験で得られた結果、S-N 線図を示す。X 軸は、繰り返し回数を示し Y 軸は、破断時の応力振幅を示す。A~E は、JSSC 疲労設計指針での継手等級分類である。グラフより試験体数の少なから疲労破断による傾向は掴むのが難しい結果となった。

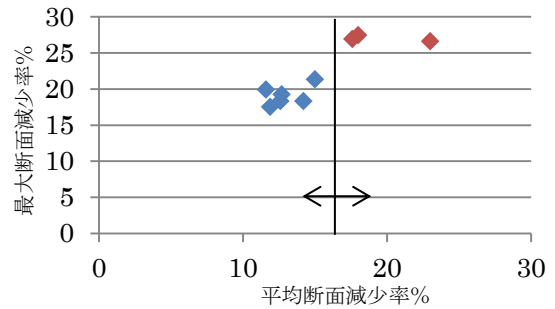
図 - 2. 試験体断面減少率（引張強度試験体）

図 - 2 と図 - 3 に鉄筋腐食量調査で得られた結果を示す。断面減少率（計測断面の中で最小断面積）と平均断面減少率（全計測断面の平均）の関係を

示す。図に示すように、引張強度試験の試験体 9 本を、健全に近いもの（青）と腐食の進んだもの（赤）の 2 種類に分類した。疲労強度試験用の試験体に関しては、断面減少率が低いため分類は、行わなかった。

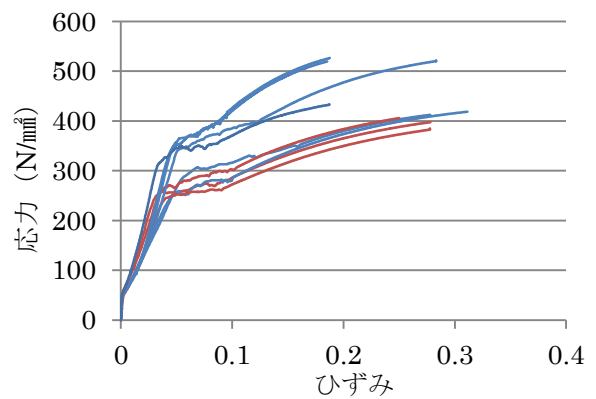
図 - 4. 応力 - ひずみ曲線

写真 - 3 に引張強度試験の破断断面を示す。断面から、伸びが見られるような断面となっている。図 - 4 に、健全に近い試験体（青）と腐食した試験体（赤）の応力 - ひずみ関係を示す。腐食した試験体には、あまりばらつきは見られず、健全に近い試験体では、ある程度のばらつきが見られた。健全に近い試験体の 2 体に関しては、腐食した鉄筋と同じような傾向を示した。

3) 腐食した試験体は降伏後緩やかな放物線を示しているが、健全な試験体は降伏後急な放物線を示している。この原因については、今後、調査が必要である。
