台風下における道路照明柱の低サイクル疲労破壊に関する基礎的実験

構造研究室 長久武司

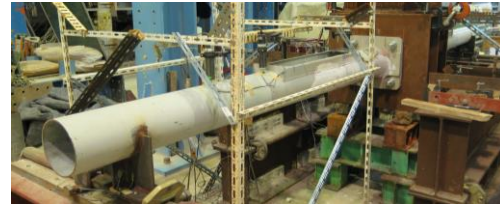
図-2 試験体写真

載荷試験には、撤去された長さ12mの実照明柱を基部から2mの位置で切断した照明柱を用いる。試験体は図-2に示すように、2本一対で治具に固定して、治具に強制変位を与えることで載荷試験を行った。また、照明柱の支持部には、実構造の片持ち状態を再現のため補強材を取り付け、治具付近に横倒れ防止のための仮設鋼材を設置した。

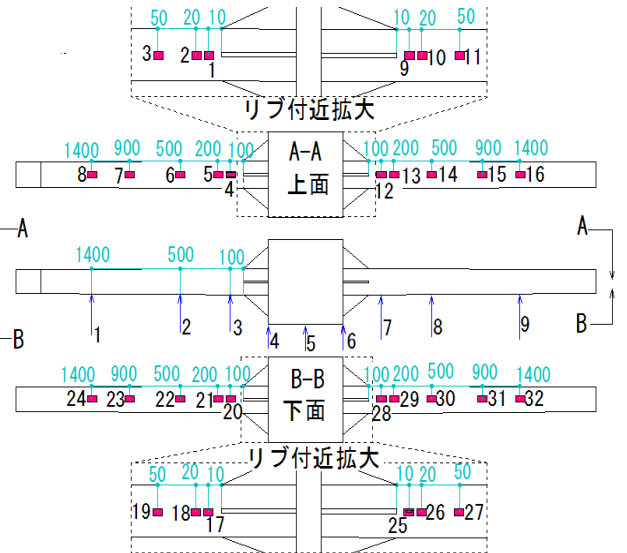
図-3 ひずみゲージと変位計貼付位置

試験体のFEMモデルを作成し、ひずみゲージと変位計位置を図-3のように決定した。図中の四角がひずみゲージ、矢印が変位計の位置である。ひずみはリブ先端(基部)から開口部までを中心に測定し、変位や、照明柱試験体のたわみを測定した。また、耐力試験の最大変位量と低サイクル試験の荷重振幅を表-1、表-2にまとめた。

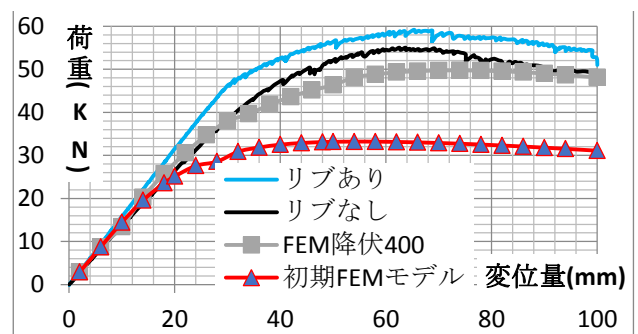
図-4 耐力試験での荷重変位曲線

リブ有無ともに、図-4のようにFEMモデル以上の耐力を示しており、実照明柱の設計荷重のよりも非常に大きな耐力を持つことがわかった。またリブ有がリブ無に比べて5kN程度荷重が大きく作用することがわかった。

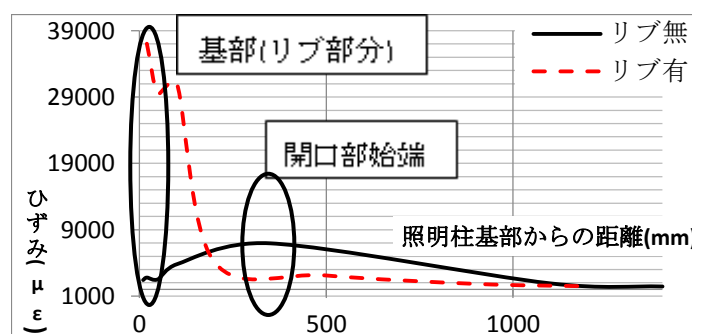
図-5 最大変位時(100mm 変位時)のひずみ分布の比較

図-5のようにリブ有はリブ先端、リブ無は開口部で最大ひずみが見られた。また表-1のようにリブ有はリブ無に比べて局部でのひずみ値が高く最大変位時で約5倍の差があった。

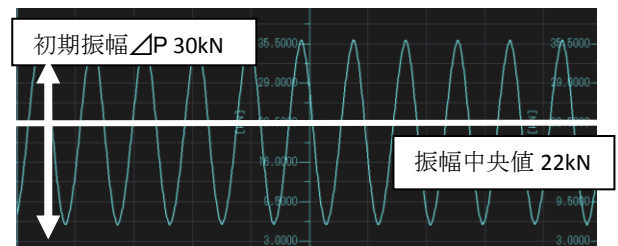
図-6 試験開始直後の荷重振幅

表-2 と図-6 のように基部付近での最大ひずみはリブ無試験体で $1200 \mu\epsilon$ 、リブ有で $2600 \mu\epsilon$ 、応力に換算すると 240N/mm^2 と 520N/mm^2 である。これは降伏応力よりも大きく、また耐荷力試験同様にリブ有はリブ無に比べて局部に倍以上の力が働いている。
