# ボルト構造部における防錆処理法に対する劣化度に関する実験研究

構造研究室 坂本 一步

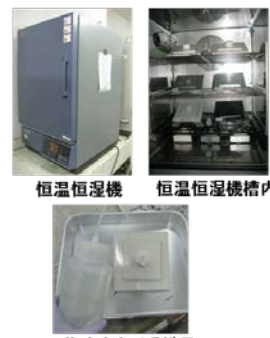
塩水をかける様子  
写真1 恒温恒湿機

恒温恒湿機 恒温恒湿機槽内

本研究では、写真1に示す恒温恒湿機を使用した複合サイクル試験と、写真2に示す塩水噴霧機を使用した塩水噴霧試験を行った。複合サイクル試験の試験手順を図1に示す。塩水噴霧試験では、試験槽内を35℃に保ち、5%食塩水の噴霧を行った。どちらの試験も1000時間を目標に行った。

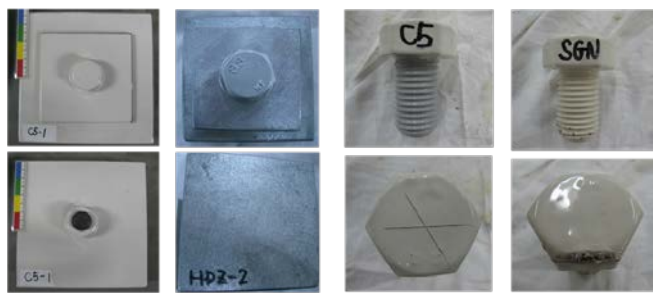
上沓(150\*150) 下沓(150\*150)

クロスカット 傷有り

写真4 サイクル試験

写真5 塩水噴霧試験

写真4に示すように、複合サイクル試験では各種防錆法を上沓(150mm\*150mm)と下沓(100mm\*100mm)各1体ずつ、計10体行った。写真5に示すように、塩水噴霧試験では各種防錆法を上沓(150mm\*150mm)とボルトねじ部(クロスカット、ボルト頭傷有り)各1体ずつ、計15体行った。なお、複合サイクル試験の下沓と塩水噴霧試験のボルトねじ部に関しては実験時間の関係で720時間までとする。
