腐食面に対する SmartZIC 工法の性能に関する実験的研究

構造研究室 水流宗孝

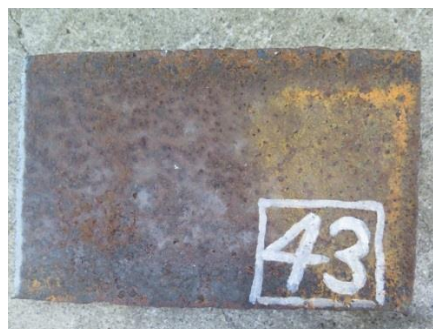
写真1 試験体腐食状況
(錆厚: 126.8 μ m)

防食下地として、広く用いられているものにジンクリッチペイントが挙げられ、無機ジンクと有機ジンクがある。一般に現場では有機ジンクが用いられ、その施工においてはケレンの必要性があるが、現場でケレン作業を十分に行えない場合は補修塗装の早期劣化が懸念される。そこで本研究では、写真1に示す腐食した鋼板にアルミナのブラスト効果と亜鉛による犠牲防食効果が期待される SZ 工法(コールドスプレー)を適用し、その防食性を検証する。

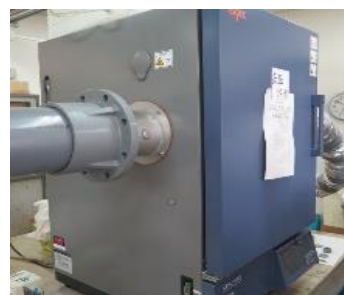
写真4 恒温恒湿機

写真4に示す恒温恒湿機を用いて、湿潤状態と乾燥状態を繰り返し、1日1回塩水塗布を行う。試験条件は1サイクル(8時間)を3サイクル(24時間)で設定し、3サイクルに1回塩水塗布を行った。温度、湿度は湿潤状態では35 $^{\circ}$ C・90%を2時間、乾燥状態では40 $^{\circ}$ C・50%を6時間で1サイクルとした。また、食塩水を塗布する時、塩水濃度は0.5%、1%、5%とする。以上の条件で試験体表面の経過観察を行った。
