腐食鋼板の防食回復効果に対する 浸透性サブミクロン型エポキシ剤の防食性能

構造研究室 105332K 佐藤 裕哉

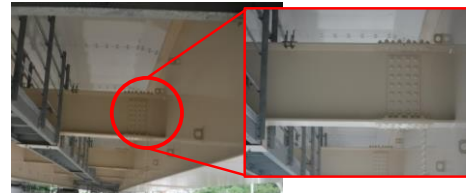
写真1 部材交差部、狭隘部

鋼材に対する補修塗装の方法は、鋼材に発生した錆の除去処理を行い下塗り、中塗り、上塗りの構成で塗装を行うのが一般的である。写真1に示すような部材交差部、狭隘部では錆除去が困難な場合があり、錆が残存した状態で補修塗装を行うと早期劣化に繋がる。本研究対象の浸透性サブミクロン型エポキシ剤は、水、酸素等の腐食性物質の遮断効果と錆割れ間への浸透による防食効果が期待でき、錆の除去を十分に行えない部材交差部、狭隘部に有効的と考えられる。そこで、本研究では実際の腐食鋼部材を用いて浸透性サブミクロン型エポキシ剤（以降、浸透性エポキシ剤）の防食性能を検証する。

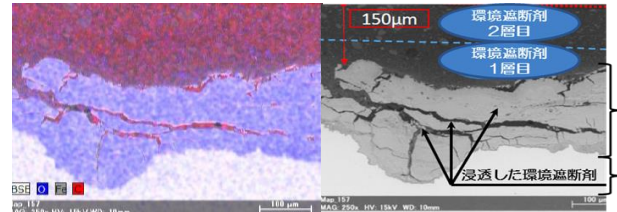
図1 浸透性エポキシ剤浸透状況

過去の構造工学研究室での実験では、腐食鋼板に一種、三種、四種ケレンを施し浸透性エポキシ剤の塗装構成を1層塗り、2層塗りに分けて複合サイクル試験を行い、図1に示すように錆の内部まで浸透性エポキシ剤が浸透している状況を電子顕微鏡で確認できている。また、図2に示すように、1層塗りでは点錆の発生が確認されたが、2層塗りでは発錆は確認されなかった。また、四種ケレンより、一種または三種ケレンが防食性能を発揮している。

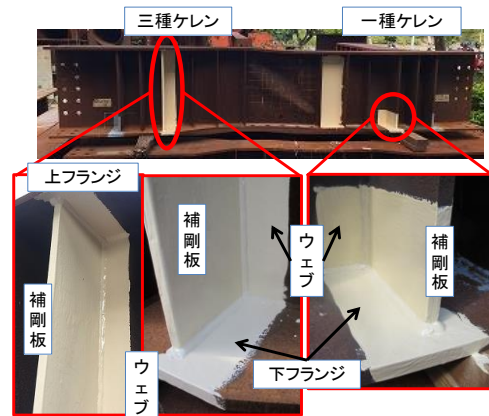
写真2 塗装箇所

素地調整の違いで腐食性物質の遮断効果にどの程度の差が生じるかを検討するため大気曝露試験を行う。塗装箇所は写真2に示すI型鋼桁の以下の部位とした。下フランジ上面、垂直補剛板、ウェブ、三種ケレンのみ塗装を上フランジまで行った。

浸透性エポキシ剤について、狭隘部における防錆効果の検証を目的に、写真2に示す大気曝露環境下で腐食した桁試験体を用いて、浸透性エポキシ剤の防食性能を検証した。

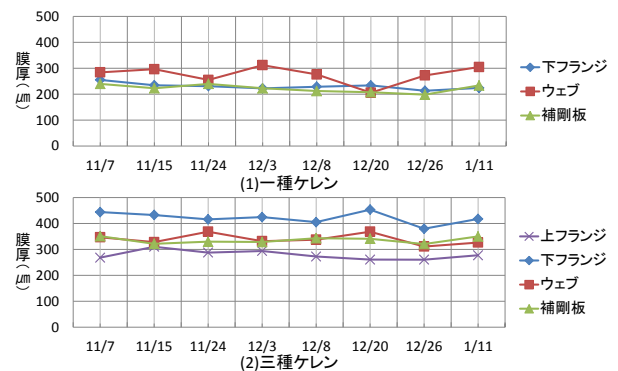
図1 大気曝露計測膜厚

図1に計測膜厚を示す。図より初期膜厚と2ヶ月後の膜厚に変化がなかった。

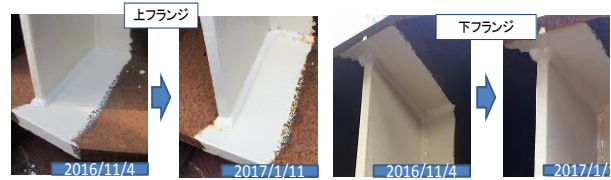
写真4 劣化状況(三種ケレン)

写真3、4に外観写真を示す。写真より一種、三種ケレンともに周りの錆汁が付着しているが塗装面に発錆は確認できなかった。
