ボルト角部に対するCS 防食皮膜形成特性

構造工学研究室 吉代 大師

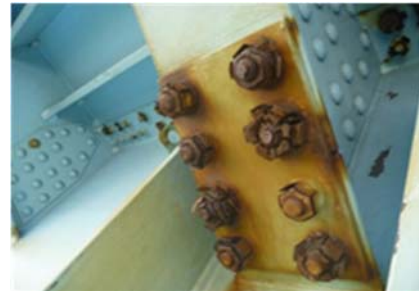
写真 1 腐食高力ボルト

写真 - 1 に示すように海岸部の橋梁の高力ボルト継手は、塩害などにより腐食損傷が発生しやすく、劣化状況によっては橋の安全性が損なわれる危険がある。また、高力ボルトの角部は締付時の傷や、塗膜厚が確保されづらく塗膜厚が薄いことが腐食の原因の1つとなっている。本研究では、高力ボルト角部への Cold Spray (CS と示す) 工法による皮膜特性を成膜性と防食性の観点から検証する。

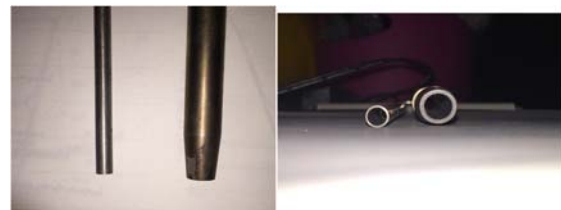
写真 - 2 小径ノズル（左）標準ノズル（右）

ノズルを標準ノズル（内径 7 mm）小径ノズル（内径 5 mm）（写真 - 2）で標準施工を行い角部の CS 成膜形状の違いを比較した。

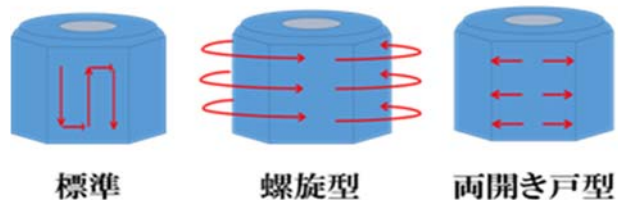
図 - 1 ノズルの移動経路

図 - 1 にノズルの移動経路を示すように、3 パターン（標準：ボルトの各側面に上下蛇行状に施工 螺旋型：ボルト全体に螺旋状に施工 両開き戸型：ボルトの各側面に中心から角部に向け施工）に分け施工を行い、角部の CS 成膜形状の違いを観察した。

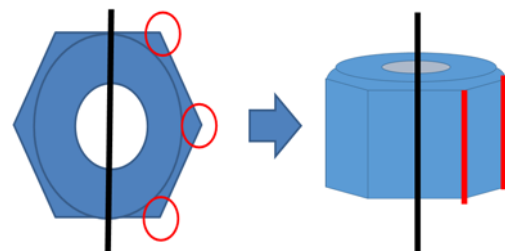
図 - 2 重ね施工

ノズルの移動速度を変え（5 mm/秒・7 mm/秒・10 mm/秒）標準の施工を行い、後からボルト半分の角部だけ重ねて施工を行い（図 - 2）角部の CS 成膜の膜厚を重ねなしと比較した。

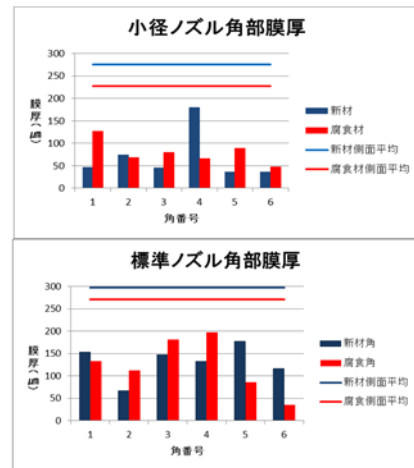
図 - 3 小径ノズル・標準ノズル 角部膜厚

図 - 3 に小径ノズル (内径 5 mm) と標準ノズル (内径 7 mm) で施工を行ったボルトの側面と角部の CS 膜厚を示す。図より角部の膜厚は側面に比べて薄く、標準のノズルと同じ傾向がみられた。

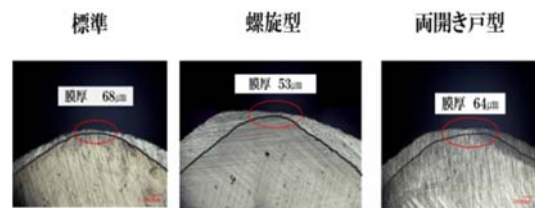
写真 - 3 移動経路による角部断面

写真 - 3 にノズルの移動経路による角部断面図を示す。移動経路による CS 成膜形状の違いは見られず、それぞれの角部膜厚は側面に比べて薄くなっている。また、角部の膜厚は一般外面塗装仕様の防食下地 $75 \mu\text{m}$ 以上¹⁾ を満たしていない。

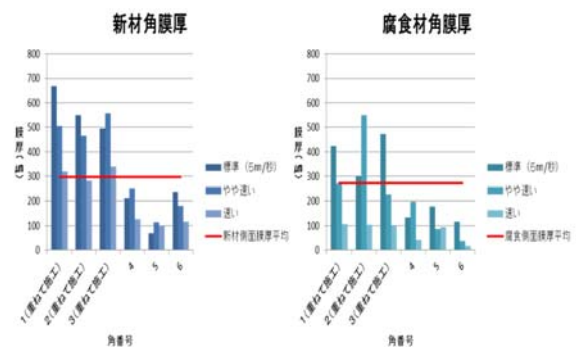
図 - 4 角部膜厚

写真 - 4 に標準の重ね施工あり・なしの角部 CS 成膜断面図を示し、図 - 4 に新材と腐食材の角部膜厚と側面の平均膜厚を示す。写真と図より重ねて施工を行うことで、角部にも側面と同じかあるいはそれ以上の成膜形成が可能であることがわかる。また、新材と比べ腐食材の膜厚は全体的に少し薄くなっている傾向が認められた。これは、初期錆によりボルト面に角度が付き噴射ガスの力が分散するためと推測される。

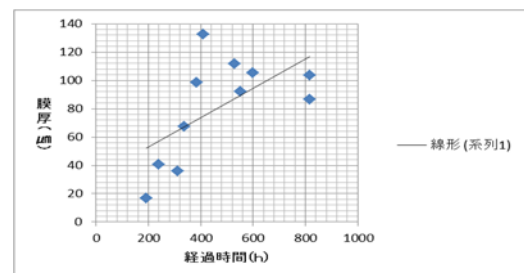
図 - 5 複合サイクルさび発生時間と膜厚

図 - 5 に複合サイクル試験のさび発生時間と膜厚の関係のグラフを示す。グラフは横軸にサイクル試験の経過時間、縦軸に錆が発生した角部の膜厚を表している。グラフより初期膜厚が増すにつれてさびの発生時間が遅くなる傾向が確認できた。
