# ステンレス鋼と炭素鋼の腐食特性における実験的研究

構造工学研究室 高鍋陽祥

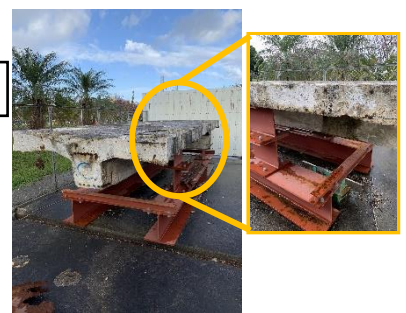
図 2.3 試験体設置箇所

試験条件は表 2.1 に示す。曝露試験体の設置方法はそれぞれ図 2.2、2.3 に示す。辺野喜曝露試験は腐食の促進を行うために海水に漬水した。ステンレス試験体だけに、試験体全体を海水に漬水したものと、半分海水に漬水の処理を行った。異種金属試験体は全体を海水に漬水させた。琉大曝露試験体では図 2.3 の中央部にある桁下に試験体を置き、あめがかりなしで条件を付け、腐食促進試験を行った。試験状況を図 2.4 に示す。
