高力ボルトの透明型防錆キャップの耐候性に関する研究

構造設計工学研究室 井上佳紀

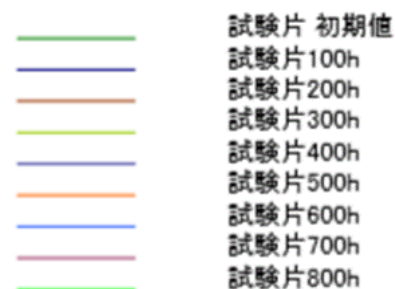
グラフ1 促進試験結果

分光光度計による分析結果をグラフ 1 に示す。800 時間紫外線を照射したところ、100~500 時間の間は徐々に透過率が低下して行くことが確認出来た。しかし、600 時間から一気に透過率は下降し、800 時間後には 20%前後の透過率となった。しかしながら目視による視認性は確保されている。

- (1) 接着試験の結果、促進試験前、促進試験後どちらも 25 kg以上の荷重にも耐えうることが確認され、実環境下において耐久力の面では十分な適用性を有していると言える。
- (2) メタルハライドランプを用いて促進試験を行った結果、100~500 時間では透過率が徐々に低下するが、600 時間以降は急激な低下が見られた。
- (3) 500 時間経過後はシートに黄変がみられたが、視認性は良好であった。
- (4) 透過率約 30%以下であっても視認性は確保されており、紫外線による変色でキャップの視認性が完全に損なわれることはないことが確認された。
